Л. И. Петрова, С. В. Трояновский

СВОДНЫЙ ПЛАН РАСКОПОВ, ШУРФОВ И УЧАСТКОВ НАБЛЮДЕНИЙ ЗА ЗЕМЛЯНЫМИ РАБОТАМИ НА ТЕРРИТОРИИ НОВГОРОДСКОГО КРЕМЛЯ

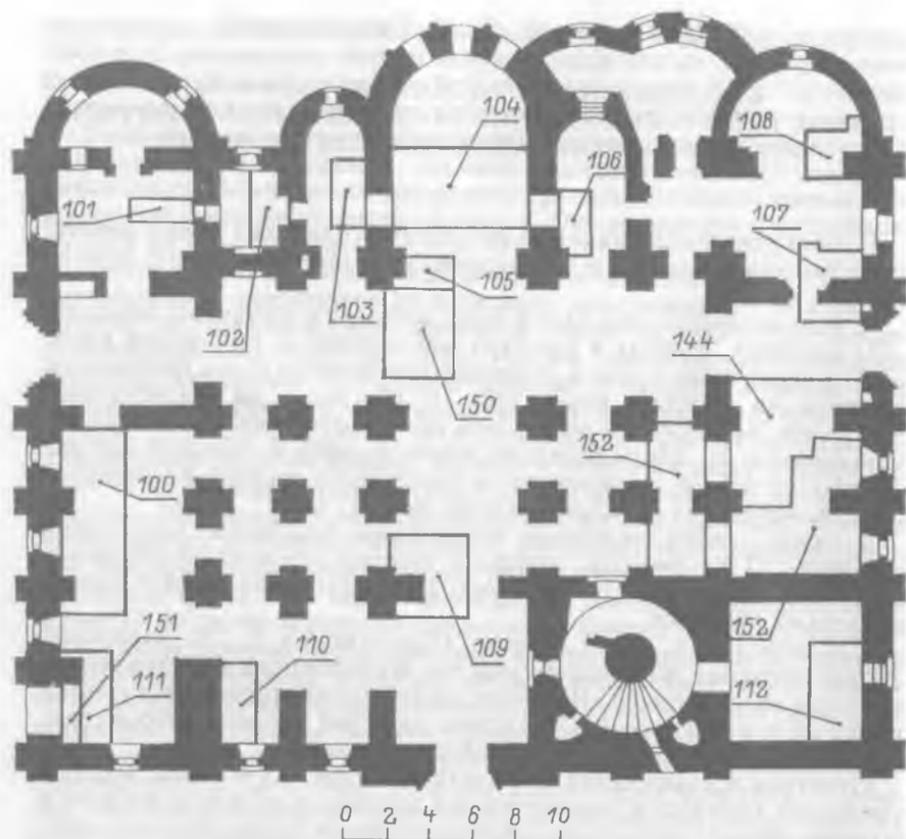
Рис. 2. План расположения раскопов и шурфов в Софийском соборе.

В ходе архивных изысканий были собраны и обобщены сведения о 322 раскопах, шурфах и участках наблюдений за земляными работами на территории кремля. Итоговая информация о них графически отражена на Сводном плане (рис. 1; см. вкл.), за исключением 24 шурфов, не имеющих достаточно полной отчетной документации (Приложение 2). Ввиду большого числа шурфов и раскопов внутри Софийского собора и южной части Никитского корпуса их расположение вынесено на отдельные планы (рис. 2, 3).

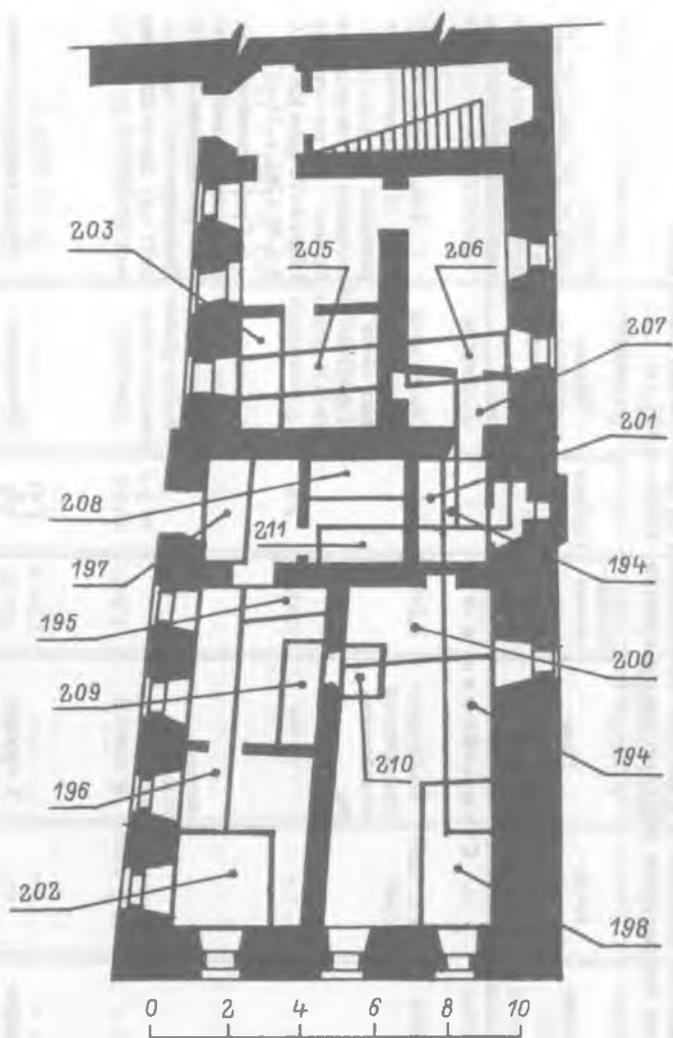
Рис. 3. План расположения шурфов в южной части Никитского корпуса.
